Ekspllosion i rådnetank med biogas

Hedlund, Frank Huess

Published in:
Dansk Kemi

En rådnetank på Vejle Centralrenseanlæg eksploderede i 1990, mens håndværkere arbejdede på taget. Nu, 24 år senere, hvor biogas er populær som aldrig før, er hændelsen fuldstændig forsvundet fra tilgængelige åbne kilder.

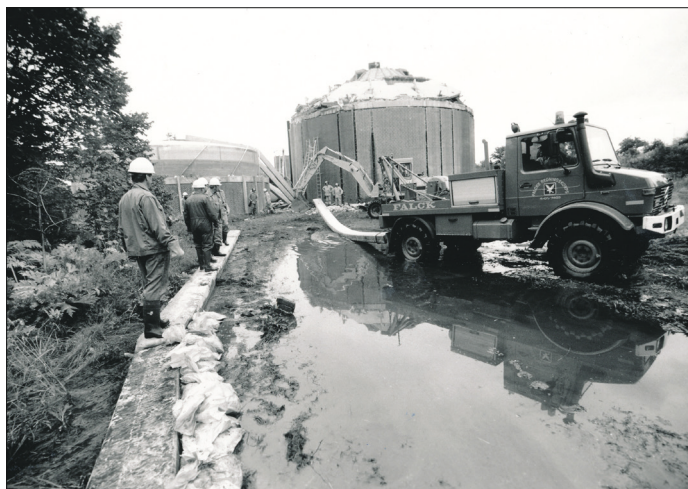
Sandsække forhindrede slammet i at løbe ned i den nærliggende bæk. Bemærk væltede betonpiller over anden tank.
Foto: Vejle Amts Folkeblad.
